涉县阳光云境项目

水土保持监测总结报告

建设单位：涉县辉锦房地产开发有限公司

监测单位：中笠工程咨询有限公司

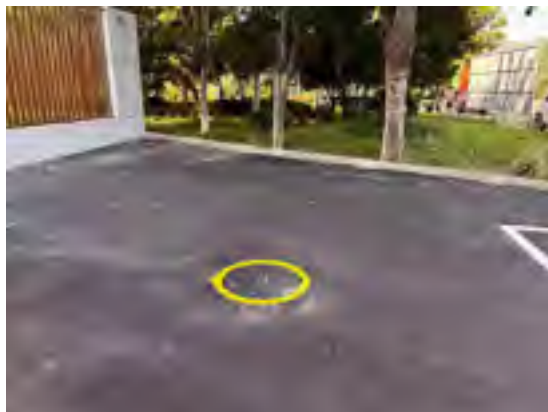
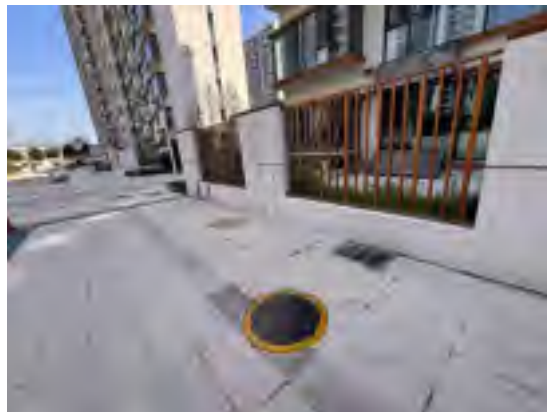
监测分区	工程措施	单位	数量		
			方案设计	实施量	变化量
建构筑物区	表土剥离	万 m ³	0.17	0.17	+0.00
道路广场区	表土剥离	万 m ³	0.51	0.51	+0.00
	雨水排水工程	m	560	1516	+956
	透水砖铺装	m ²	/	240	+240
景观绿化区	表土剥离	万 m ³	0.44	0.44	+0.00
	表土回覆	万 m ³	1.12	1.12	+0.00
	土地整治	hm ²	2.02	2.02	+0.00
施工生产生活区	—	—	—	—	—
临时堆土区	—	—	—	—	—

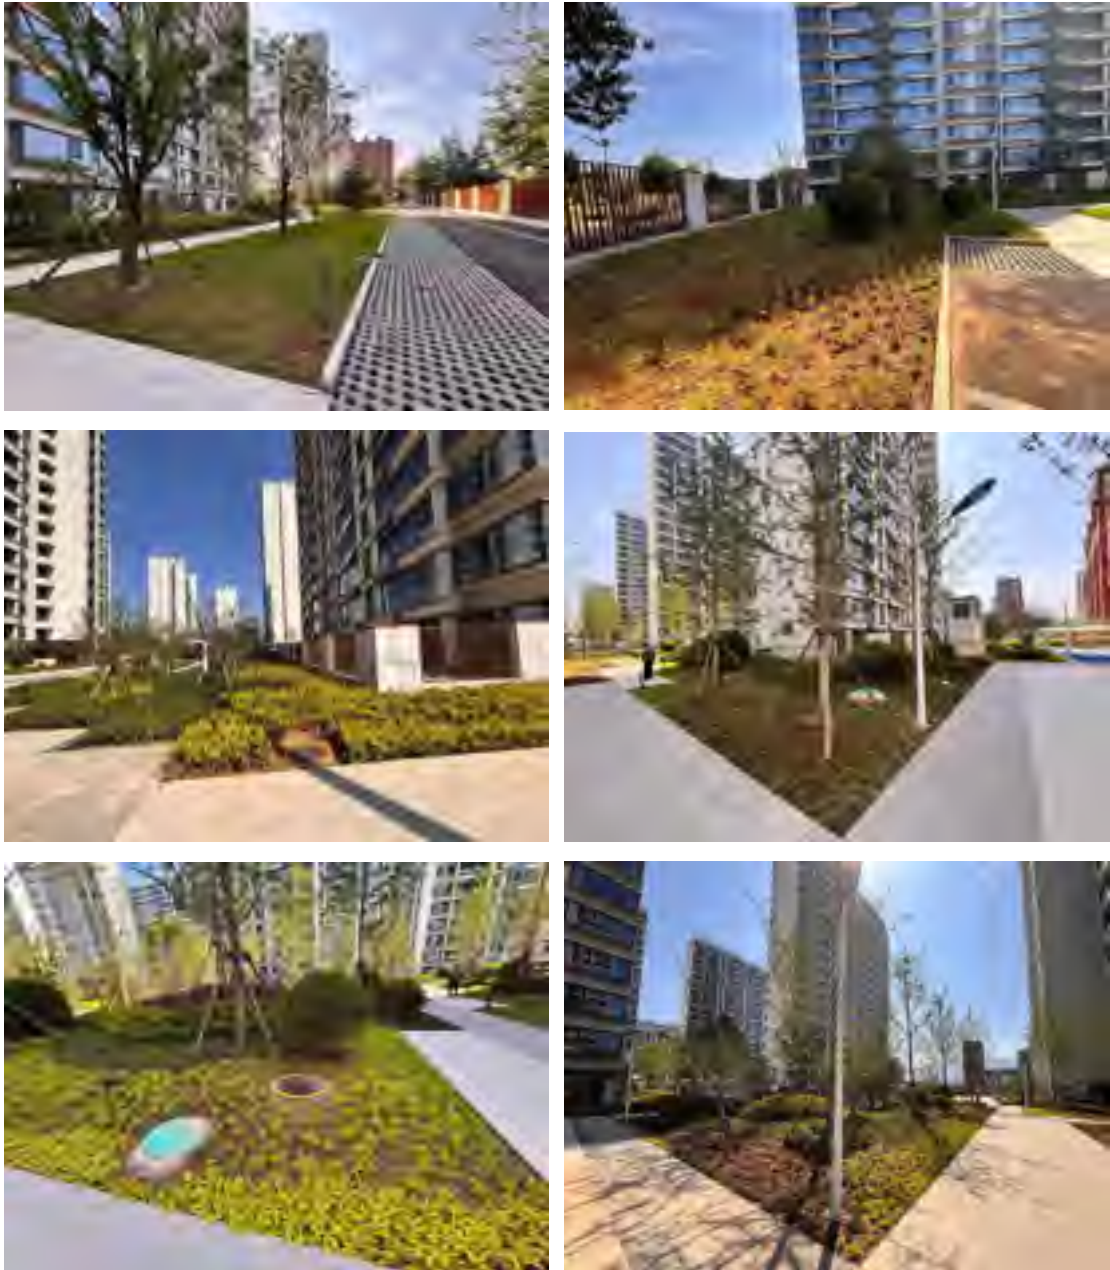
景观绿化工程

经现场监测植株成活率达到 99%，植物措施达标面积 2.00hm²。本工程水土保持植物措施监测图像见下图。

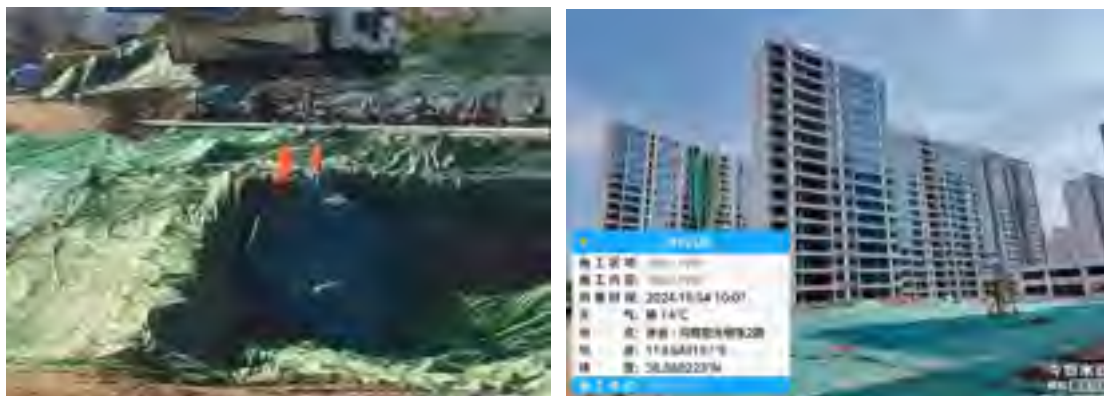
监测分区	临时措施	单位	数量		
			方案设计	实施量	变化量
建构筑物区	防尘网覆盖	m ²	5000	7800	+2800
道路广场区	防尘网覆盖	m ²	8000	12500	+4500
	临时排水沟	m	420	420	+0
	临时沉沙池	座	1	1	+0
景观绿化区	防尘网覆盖	m ²	10000	14500	+4500
施工生产生活区	防尘网覆盖	m ²	1500	2000	+500
临时堆土区	防尘网覆盖	m ²	25000	22000	-3000
	临时拦挡	m ³	332	270	-62

为及时更换破损的防尘网，加强水土流失影响的防治，采取的防尘网面积较方案设计量增加 2800m²。
